## Cas clinique

# Quand ça se complique du mauvais côté...

**D. ZOURANE, V. KANCZUGA, C. OHLMANN, J. LOUEMBE.**

HNIA (Hôpital national d'instruction des armées Percy), CLAMART.

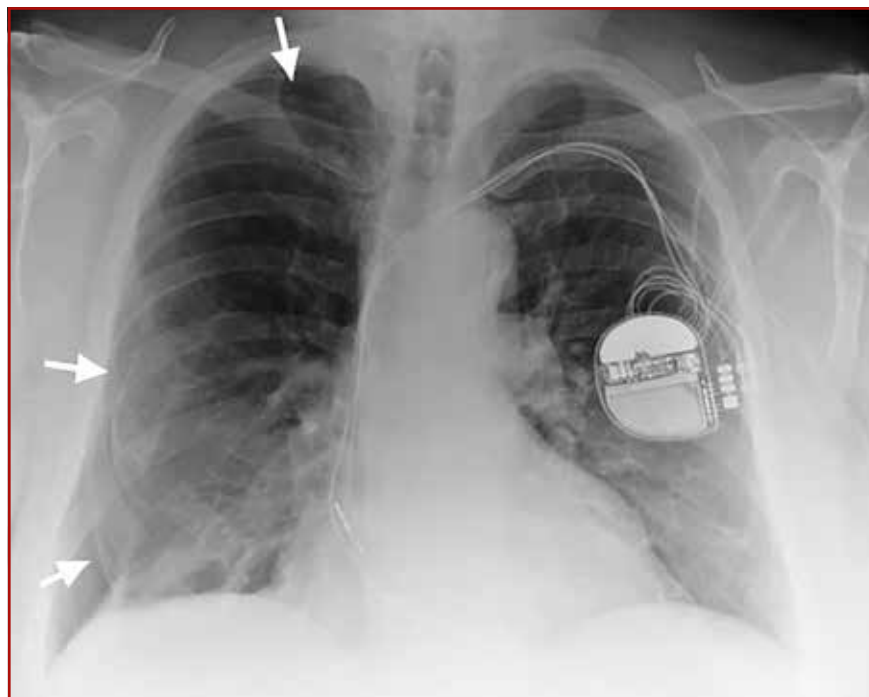
La radiographie de contrôle à J1 (**fig. 1**) montrait l'apparition d'un pneumothorax droit confirmé par un scanner thoracique (**fig. 2 et fig. 3**) qui retrouvait un pneumothorax droit de moyenne abondance complet en antérieur dans un contexte de bulles d'emphysème sous-pleurales des lobes supérieurs, avec un patient dyspnéique et ayant décrit une douleur thoracique en per procédure.

**Fig. 1 :** Radiographie thoracique de face debout. Contrôle à J1 de la pose de pacemaker. Pneumothorax droit complet (flèches : décollement pleural droit).

un patient Ap 0 %, respecté dans ce contexte, sans indication de reprise. Le patient bénéficie d'un drainage thoracique par voie axillaire en aspiration pendant trois jours avec un scanner thoracique de contrôle à 48 h qui retrouve une quasi-disparition du pneumothorax droit et des sondes de défibrillateur d'allure en place. Le drain thoracique a été retiré à J3 et le contrôle radiologique après une nuit sous VNI a permis le retour à domicile et la reprise de la PPC nocturne.

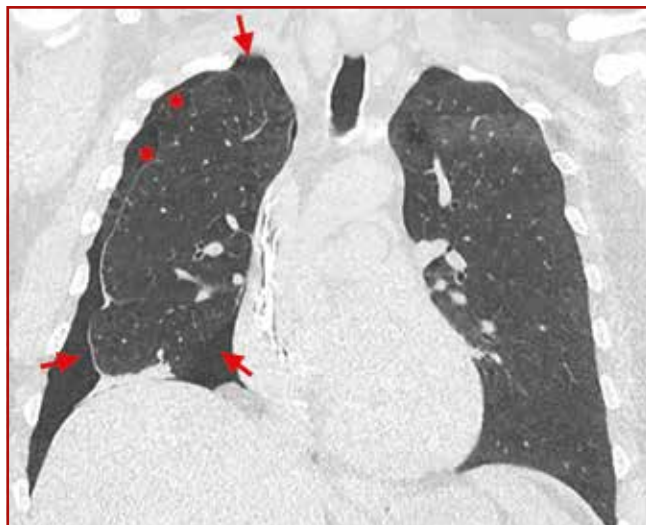
**Fig. 2 :** Scanner thoracique sans injection, reconstruction dans le plan frontal en fenêtre parenchymateuse. Pneumothorax droit complet sans signe de complication (flèches : décollement pleural droit; étoiles : bulles d'emphysème).

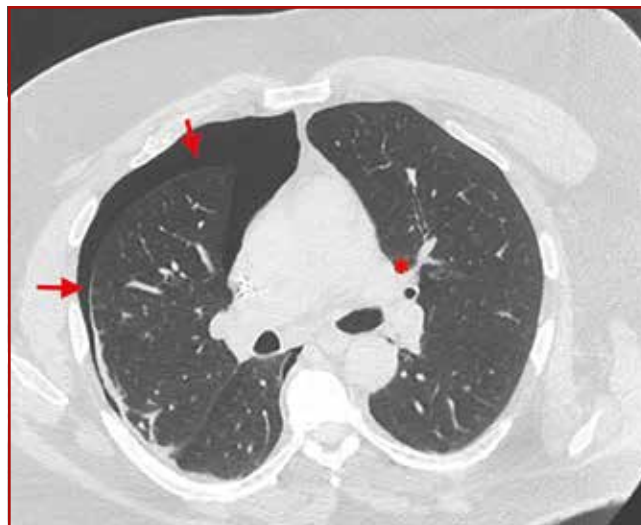
**Fig. 3 :** Scanner thoracique sans injection, reconstruction dans le plan axial en fenêtre parenchymateuse. Pneumothorax droit complet sans signe de complication (flèches : décollement pleural droit; étoiles : bulles d'emphysème).
