## Cas clinique

# Un choc électrique interne inapproprié

**L. BACIULESCU**  
Service de cardiologie, CH AGEN.

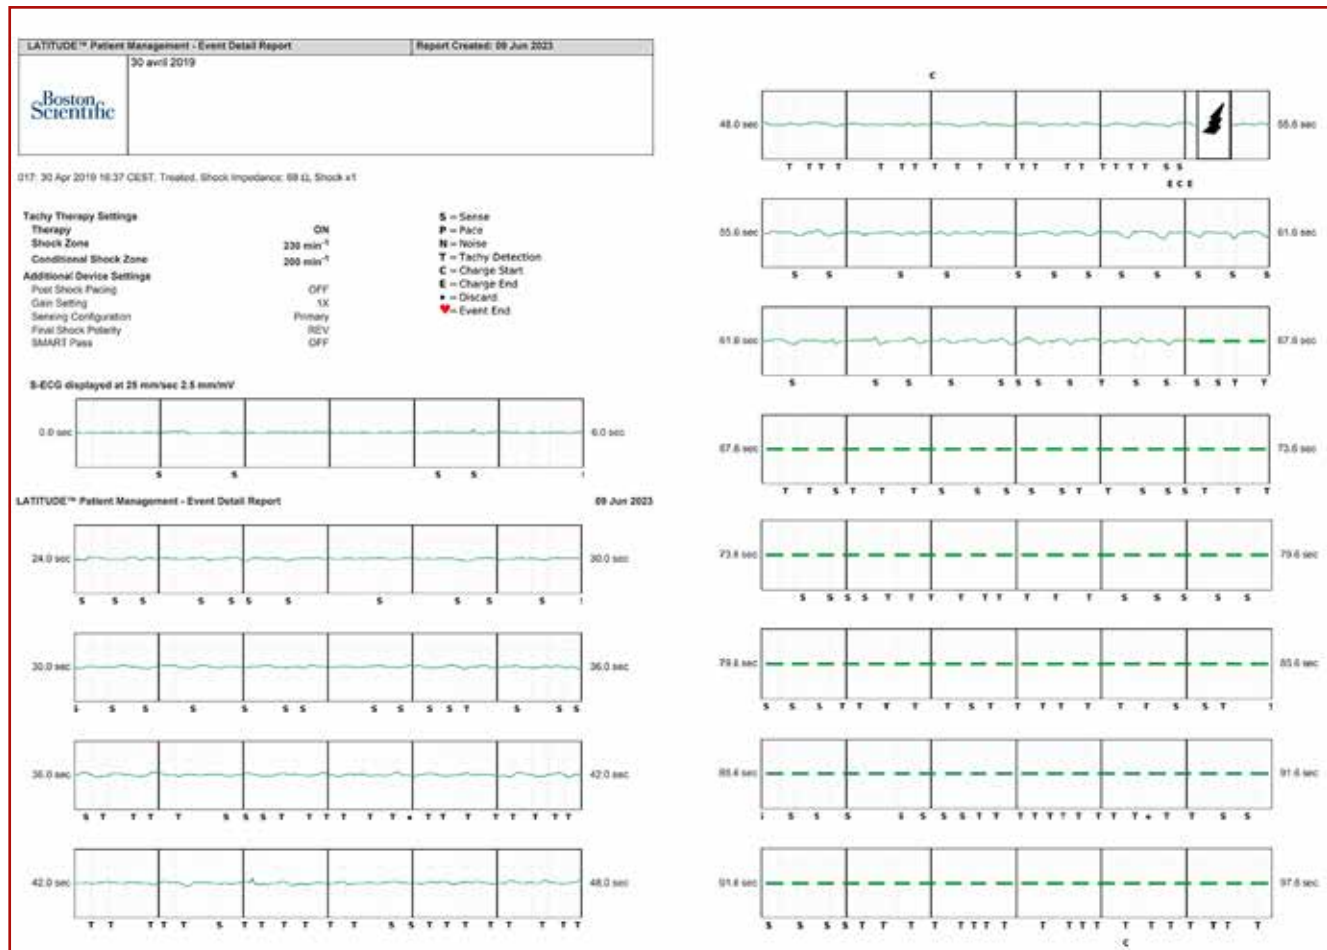
Le contrôle de son défibrillateur montre un **CEI inapproprié** le 30 avril 2019 pendant la chirurgie de remplacement mitral (le défibrillateur n'avait pas été désactivé en préalable) (**fig. 1**) :

La chirurgie de remplacement mitral a besoin d'une sternotomie avec circulation extracorporelle. On peut imaginer que la sonde située en parasternum n'était plus à sa place. La sonde a été probablement sortie et mise à part pour éviter d'être abîmée. Il a donc considéré, au début, les artefacts de mouvements comme une bradycardie, puis comme une tachycardie et a fini par délivrer un choc électrique inapproprié.

L'emplacement du coil au moment du choc est difficile à dire, car la sonde ne détectait plus les signaux cardiaques. En revanche, l'impédance de choc était de

**Fig. 1 :** Le contrôle de son défibrillateur montre un **CEI inapproprié** pendant la chirurgie de remplacement mitral.

68 ohms. Donc, le coil devrait être encore dans le corps ou en contact avec le corps, et l'électrode au xiphoïde n'était plus à sa place. La patiente a reçu un choc, mais nous ne savons pas si le choc vecteur est passé par le cœur. Il n'y a que les personnes présentes au moment du choc

qui pourraient nous indiquer exactement à quel endroit se situait la sonde.

Les pointillés sont dus à la longueur de l'épisode. En effet, l'appareil ne peut pas tout garder. Dans ce cas-là, il conserve uniquement la partie de tracé le plus

importante, comme dans cet exemple avant et après le choc.
